Dépannage ER 94 B

par Guy F6EYG

Synthèse des travaux de remise en service de divers émetteur – récepteur BLU ER94 B fabriqués par LMT dans les années 1974/75 pour l'Armée Française.

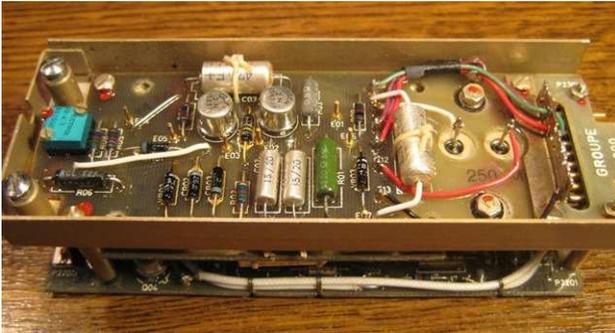
La platine de régulation.

Absence de tension régulée 16V.

Le 24V de la prise alimentation arrivait jusqu'à l'appareil de mesure mais rien ensuite. Pour trouver cette panne j'ai câblé directement un 24V sur la platine de régulation, au lieu de passer par la fiche alimentation normale. J'ai obtenu du 16V et 8 V régulés comme prévu mais le voltmètre n'indiquait rien sur 24V (il y avait donc une rupture entre la fiche d'entrée et la platine régulation). Le poste a repris vie avec cette alimentation déviée, avec de la BF dans le HP, mais pas d'autre fonctionnement autre car la synthèse de fréquence était HS et il y avait seulement le battement audible, de l'ordre de la seconde, de l'oscillateur de relaxation cherchant à s'accrocher.

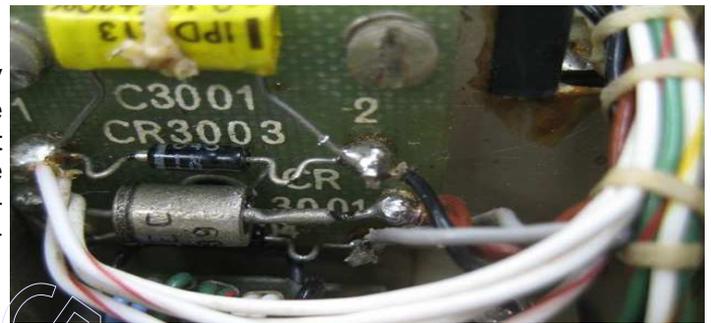
Recherche précise de la panne : sur le chemin du 24 V dans le câblage il y a la diode CR3001 que j'ai trouvée HS (en circuit ouvert) , Sur la photo à droite on peut constater une trace d'arc et fil noirci sur la diode CR3001. La plaquette support de cette diode assez difficile d'accès, mais par simplicité, il a été possible de câbler une autre diode en parallèle sans démonter.

La diode CR 3001 HS

- Panne de la diode en série sur l'alimentation: sans doute une mauvaise manipulation d'un dépanneur ayant provoqué un court circuit, lors d'un test et donc destruction de la diode.

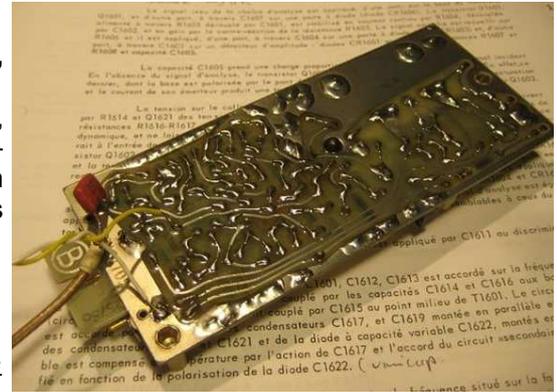
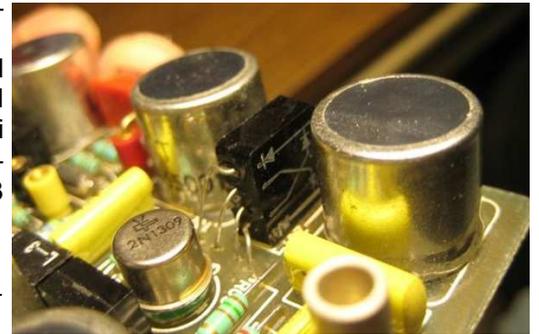
Platine D - Le mélangeur en anneau

En faisant le test sur table il est apparu qu'il n'y avait aucun vrai mélange mais simplement des fuites à très petits niveaux.

J'ai dessoudé le mélangeur à diode en anneau, pas très facile car il faut savoir que tous les composants et soudures sont sous vernis, il faut donc gratter ou dissoudre le vernis coté soudeuse mais aussi décoller les composants qui sont collés au circuit imprimé par le vernis. Après analyse, une seule des diodes était encore valide, les 3 autres étaient en circuit ouvert.

- Panne du synthétiseur, panne d'un composant de type modulateur en anneau, très rare (jamais vu dans ma carrière jusqu'à cette date, mais vu de nouveau par la suite). La platine **D** incriminée n'avait jamais été démontée.

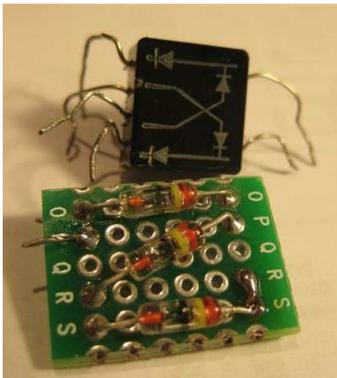
Mélangeur 21M1 et Platine de substitution

Ce genre de composant (voir photo de gauche) est introuvable de nos jours, (les mélangeurs sont tous intégrés sous boîtier blindés du genre SRA1). La solution de contournement a été de trouver une série de diodes au germanium ayant une chute $V_{dir.}$, de 0,3 V environ, d'en trouver 4 très proches les unes des autres ($V_{dir.}$ à 0,01 V près) et de les monter sur une platine de circuit imprimé à trous métallisés. Je suis parti à la recherche de ce type de composants dans mes stocks et j'y ai trouvé des diodes 1 N 240 présentes depuis au moins 40 ans. La photo contre montre le câblage, (avec une erreur dans un 1er temps, 2 diodes ne sont pas dans le bon sens) et installation en lieu et place du 21M1 Sesco.

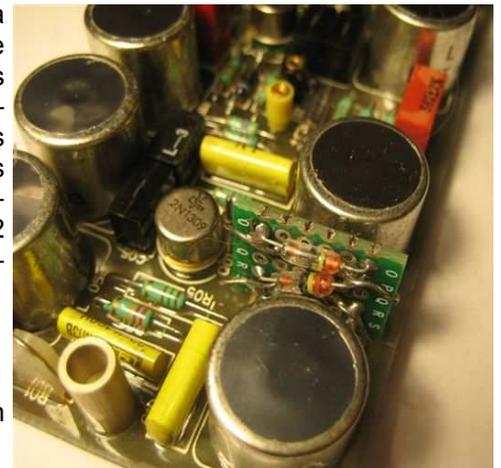
La platine en place

Le synthétiseur verrouille.

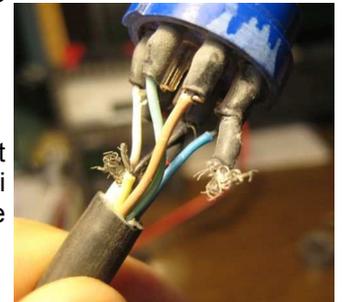
Utilisation du combiné micro écouteur SILEC CB 50A, le fonctionnement est bon en réception mais rien ne se passe lorsque j'appuie sur l'alternat sauf à tordre le câble au niveau de la prise. Il y a donc des mauvais contacts dans la fiche.

Démontage de la fiche mobile, une rupture au niveau de la borne C (fil rouge sur la photo) réparée, remontage, rien de changé, retour à la documentation pour vérifier comment faire un alternat de test, c'est le plot F, test en volant pour confirmer sur la prise du poste, il y a passage en Tx par la commande de F à la masse.

Les ruptures de câblage dans la fiche du combiné

- Panne rupture de fils dans une prise micro, panne très courante dans les systèmes fortement sollicités.

Test du câble de la fiche plot F jusqu'à la platine dans le combiné, photo de droite, c'est OK il y a continuité, en réalité c'est la masse des 2 blindés BF et la masse du poste qui n'arrivent pas au combiné (fil jaune en H coupé dans la prise). Après cette réparation le poste peut être considéré comme opérationnel.

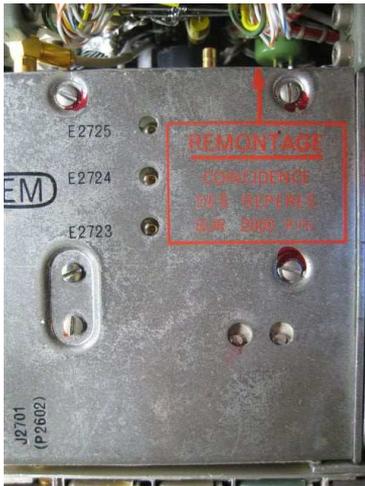
Recherche du problème de la fréquence émise ne correspondant pas à la fréquence affichée.

Lors des diverses inspections pour trouver le moyen de démonter mécaniquement le bloc récepteur, il a été constaté que l'émetteur avait la commande de son bloc de noyau fixée par une seule vis, la seconde (oubliée au remontage car très difficile d'accès) était libre, et que le système de fixation était identique à la partie correspondante du bloc récepteur.

D'autre part plusieurs marquages en rouge indiquent de remonter les têtes **REC** et **EM** en faisant coïncider les repères des engrenages sur la position 2,000 MHz, ce qui n'était pas le cas de la partie émetteur qui avait été précédemment remontée sans précaution.

Le démontage était donc absolument nécessaire et pour cela acquérir un jeu de clés Allen adaptées. Ce qui fut fait rapidement via Amazon en Allemagne, livraison moins de 24 heures plus tard.

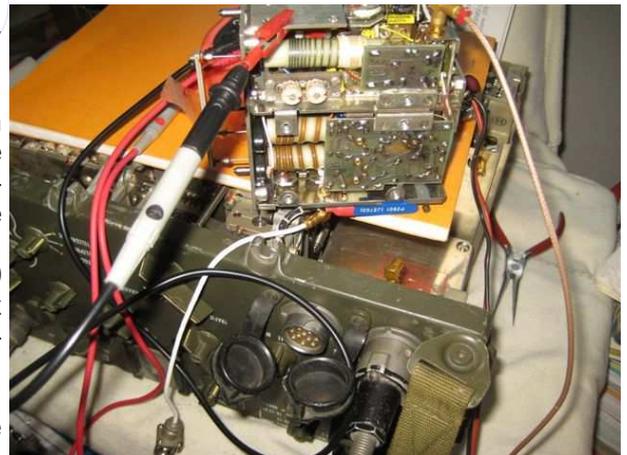
Le calage correct

Le problème principal était le décalage mécanique du commutateur des circuits accordés par rapport aux fréquences générées, avec un problème annexe sur le coaxial venant du module précédent **H**.

Le Bloc **EM** est donc fonctionnel. Il est remonté mécaniquement, puis validé en place en respectant le calage de la roue dentée..

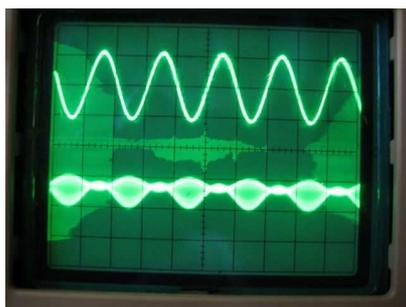
Sortie DSB avant

Mesure en sortie 1MHz modulé (8) d'une DSB non symétrique assez faible 5 mV cc, ce qui est anormal.

Démontage du modulateur en anneau, test en statique, semble OK (0,25 V de tension directe pour chaque diode) mais échange par un composant neuf, et fonctionnement OK.

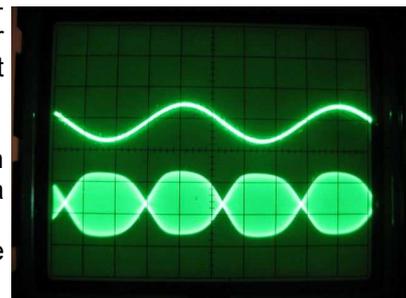
Sortie DSB après

En (8), sortie 1MHz modulé, il y a maintenant un signal DSB 20 mV cc presque symétrique, ajusté à la symétrie par R2410.

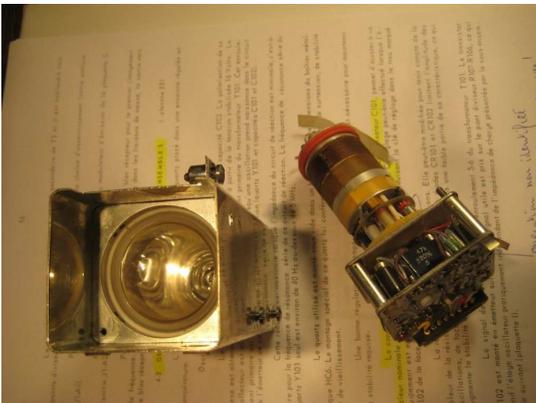
A la mise en route le poste ne synchronise pas, l'analyse des signaux sur les divers points de tests montre que de nombreux signaux sont manquants, le doute ne peut pas être immédiatement levé entre la chaîne génération de fréquence ou la partie analyse. La panne est survenue alors que le poste était en utilisation normale, ce qui semble indiquer une cause unique de panne. La complexité du synthétiseur a fait reporter ce dépannage de quelques jours, et l'analyse des schémas n'a pas permis d'orienter précisément les recherches. La panne est intermittente non liée à un échauffement ni à un mauvais contact.

Lors d'une 2^e approche le poste s'est mis à fonctionner quelques secondes de nouveau pendant une session de relevés à l'oscilloscope et au fréquencemètre de l'ensemble des points tests. En comparant avec les mesures effectuées sur un autre poste, un gros doute est apparu sur les fréquences mesurées en particulier le 1MHz du point E05 qui donnait 1,005 MHz (donc $5 \cdot 10^{-3}$ d'erreur écart énorme pour une référence à quartz thermostaté). Mise en route d'un 2^e fréquencemètre pour vérifier pour trouver sur un poste fonctionnel 1,000001 MHz (erreur de $1 \cdot 10^{-6}$) avec une dérive de l'ordre de 1 à 2Hz sur une période de plusieurs heures.

Le module **S** a été sorti, et un autre mis à la place. A la remise en route instantanément, à froid, le synthétiseur s'est mis à fonctionner parfaitement. Tous les tests sont désormais normaux.

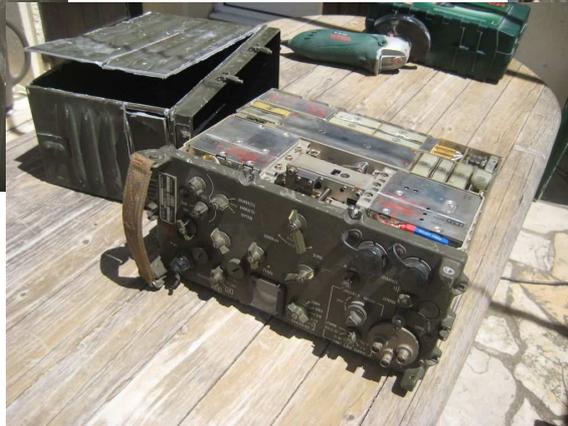
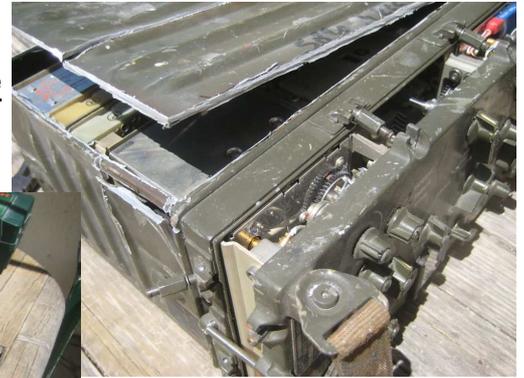
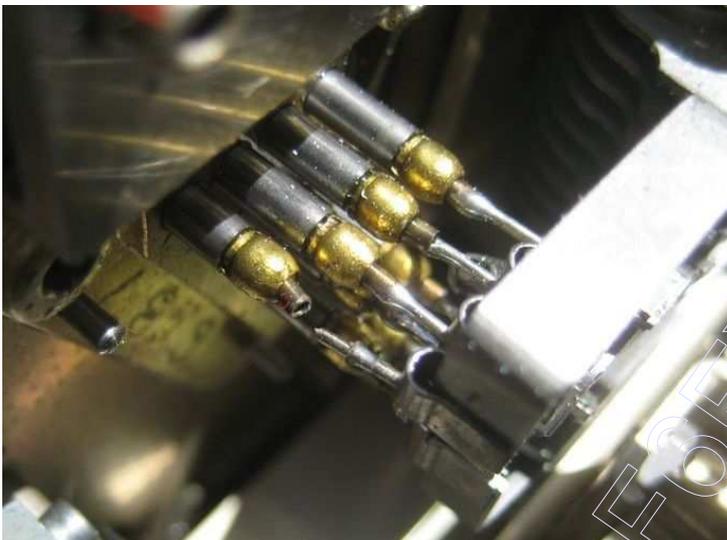
Deux commandes mécaniques
de piston sont cassées.

Après réparation mécanique par simple soudure au fer 50W, le fonctionnement est correct en réception sur toutes les bandes avec une sensibilité normale.

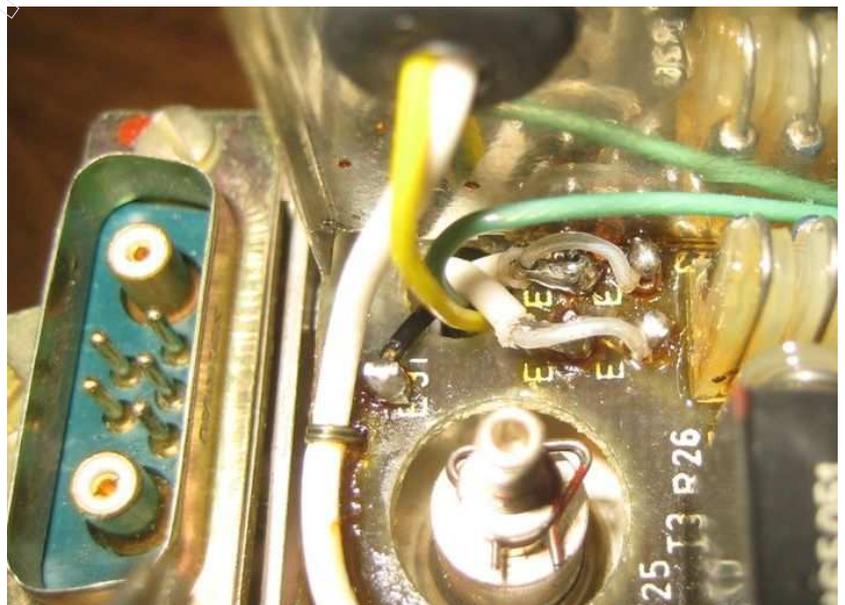
La zone des picots de sortie
où se situe le picot E29

est correct. Le bloc oscillateur **OSC** est mis en cause, il est démonté et ouvert . Une analyse en détail du problème indique une absence de contact électrique au niveau du picot 29 sur le circuit imprimé (voir photo) vers la sortie coaxiale A2, le fonctionnement est OK après réparation. Un essais en télégraphie donne 12W en sortie antenne.
