Dépannage ER 94 B

par Guy F6EYG

Synthèse des travaux de remise en service de divers émetteur – récepteur BLU ER94 B fabriqués par LMT dans les années 1974/75 pour l'Armée Française.

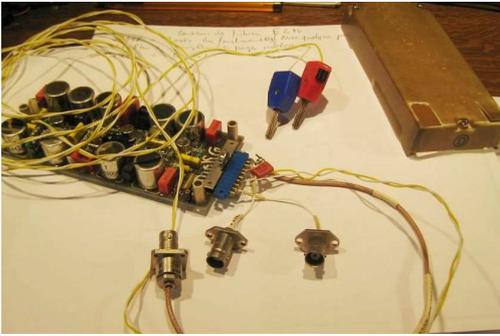
Exemple de connexions pour test

Test de la platine B. Discriminateur de fréquence

En faisant le test sur table il est apparu qu'il n'y avait aucun vrai mélange mais simplement des fuites à très petits niveaux.

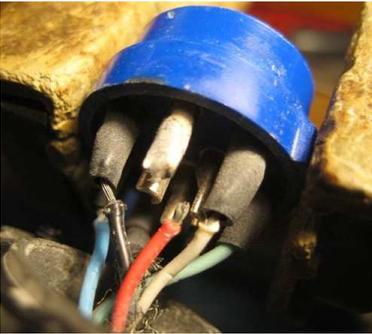
Utilisation du combiné micro écouteur SILEC CB 50A, le fonctionnement est bon en réception mais rien ne se passe lorsque j'appuie sur l'alternat sauf à tordre le câble au niveau de la prise. Il y a donc des mauvais contacts dans la fiche.

Démontage de la fiche mobile, une rupture au niveau de la borne C (fil rouge sur la photo) réparée, remontage, rien de changé, retour à la documentation pour vérifier comment faire un alternat de test, c'est le plot F, test en volant pour confirmer sur la prise du poste, il y a passage en Tx par la commande de F à la masse.

Les ruptures de câblage dans la fiche du combiné

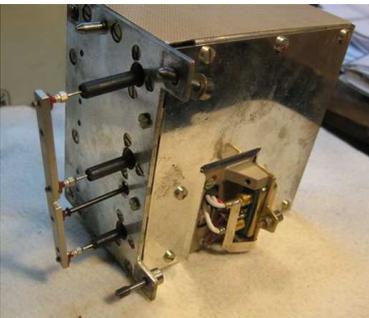
Le présélecteur HF

Panne intermittente du récepteur.

Le récepteur a semblé plus facile à appréhender pour un début de dépannage, par ailleurs la partie « présélecteur » du récepteur est aussi utilisée en émission grâce à une double commutation par relais. La validation du fonctionnement récepteur est donc nécessaire.

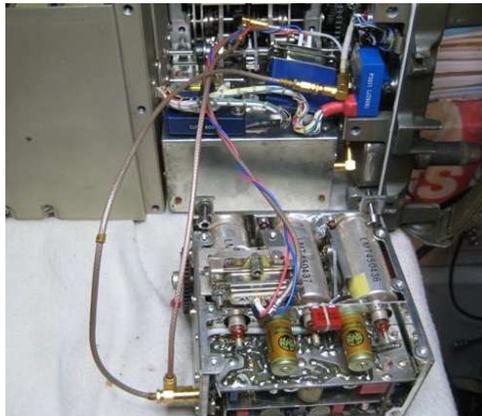
Bloc REC en essais sur table

Recherche du fonctionnement intermittent du récepteur.

Démontage du bloc **REC** et essais sur table avec câbles prolongateurs.

Il apparaît clairement qu'il est très difficile d'aller plus loin, il y a trop de travail pour démonter la partie REC5 et chercher finement la panne. Néanmoins ce n'est pas une masse fugitive qui cause le problème mais un mauvais contact.

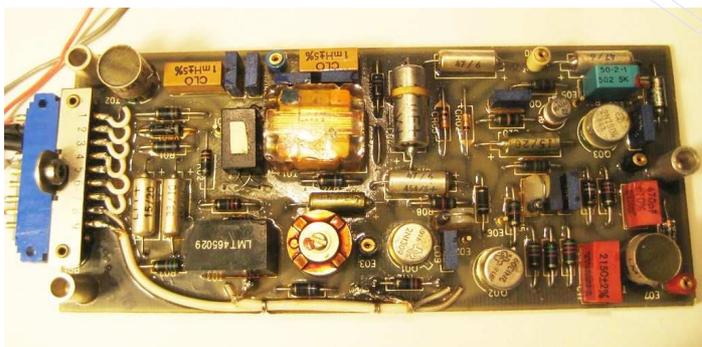
Absence d'émission en BLU, et en position télégraphie.

Ce n'est pas un problème de liaison vers le micro qui fonctionne correctement.

L'analyse du schéma permet de pointer un problème potentiel dans le module **F**, mélangeur BF et 1 MHz.

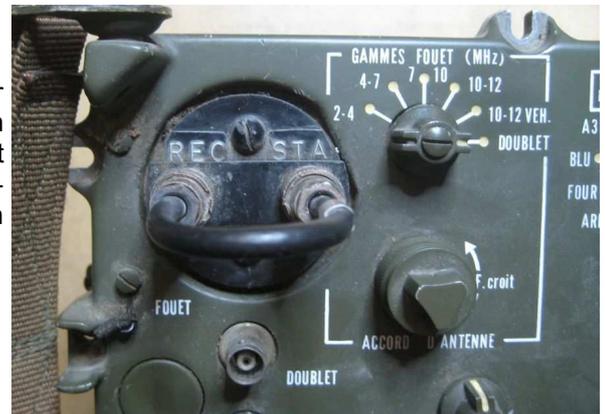
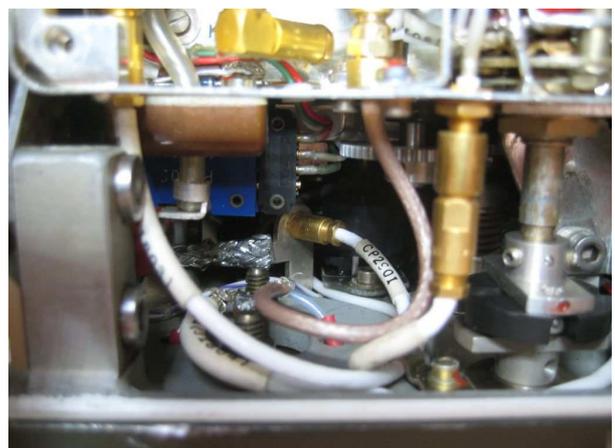
Dépannage par substitution qui ne donne rien, démontage de **N** qui montre le manque de signal venant de **HAR** et **L.**, Substitution de **L** et tout est OK.

Dépannage de **L** sur table, il n'y a rien en sortie A1, changement du 2N706A, et fonctionnement OK. A noter le 2N706A sorti est bon en courant continu, peut être un problème de qualité de soudure?

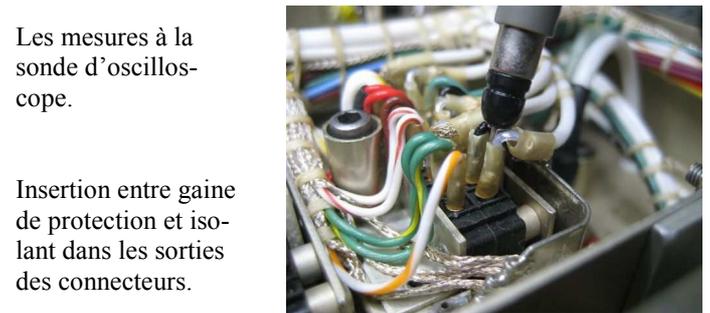
Insertion entre gaine de protection et isolant dans les sorties des connecteurs.
